INFORME SIMULACRO 21-5-2025

Simulación de Principio de incendio, Activación de Alarma y Evacuación del Edificio sin corte de suministros (Nivel 2) usando todas las salidas de emergencia habilitadas (Este y Oeste).

Lugar: Edificio de Ciencias II. Haya de la Torre, esquina Medina Allende S/N.

Simulacro de Evacuación y emergencia del Edificio de Cs II

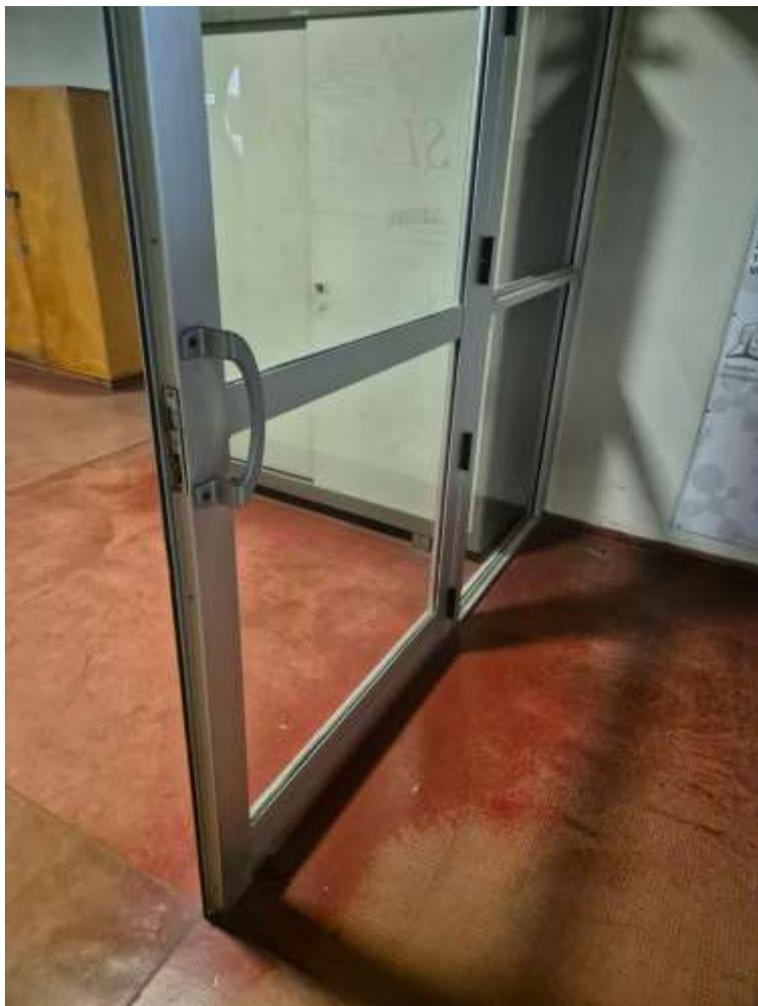
Imagen 1

En el primer piso se observó que, en una de las puertas de ingreso al pasillo (sector oeste), una de las hojas no había sido abierta, como se muestra en la imagen 1, tarea asignada al laboratorio más próximo.

Para las CAHyS-CAS de ambos departamentos, incluir en los minisulacros e inspecciones un repaso práctico de las tareas comunes, como apertura de puertas de emergencia, cortes de servicios etc.

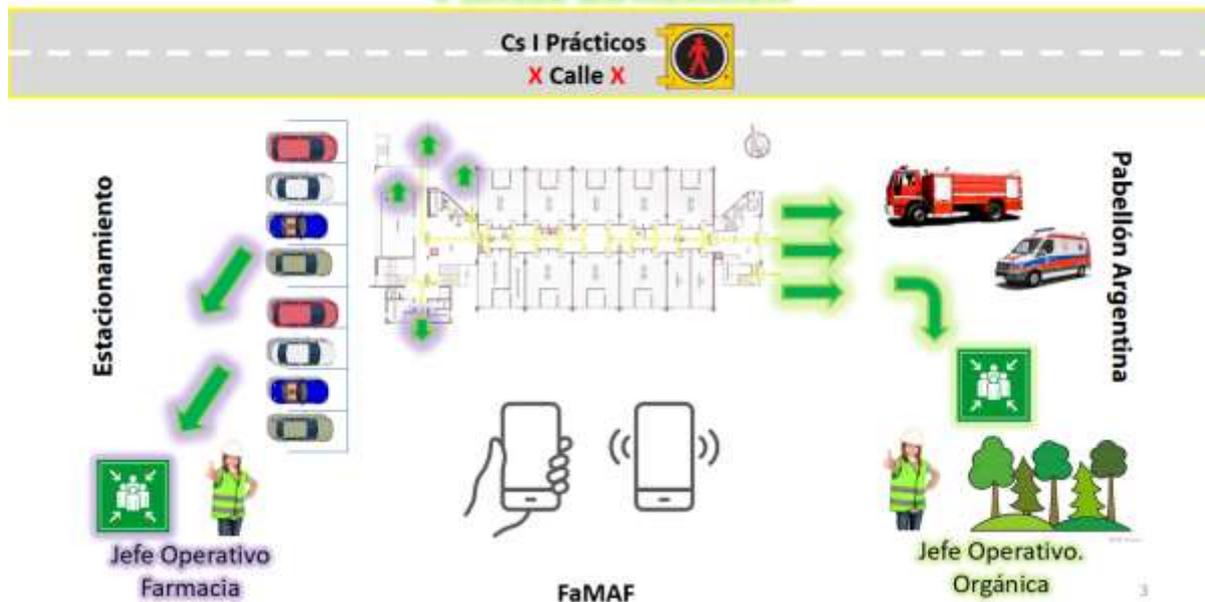
Imagen 2: Sitio de Reunión de Ciencias II

En el sitio de reunión, se observó una mejoría en la ubicación general de las personas, que sobre el final quedó despejada la entrada de vehículos de emergencia. Sin embargo, aún se pudo registrar personas en la vía de entrada de servicios de emergencia.

Recomendación (CAHyS-CAS): En la edición 2024 del EBO se incorporó un indicativo sobre el mapa de evacuación (imagen 2), para dejar libre el espacio para ingreso de servicios de emergencia.

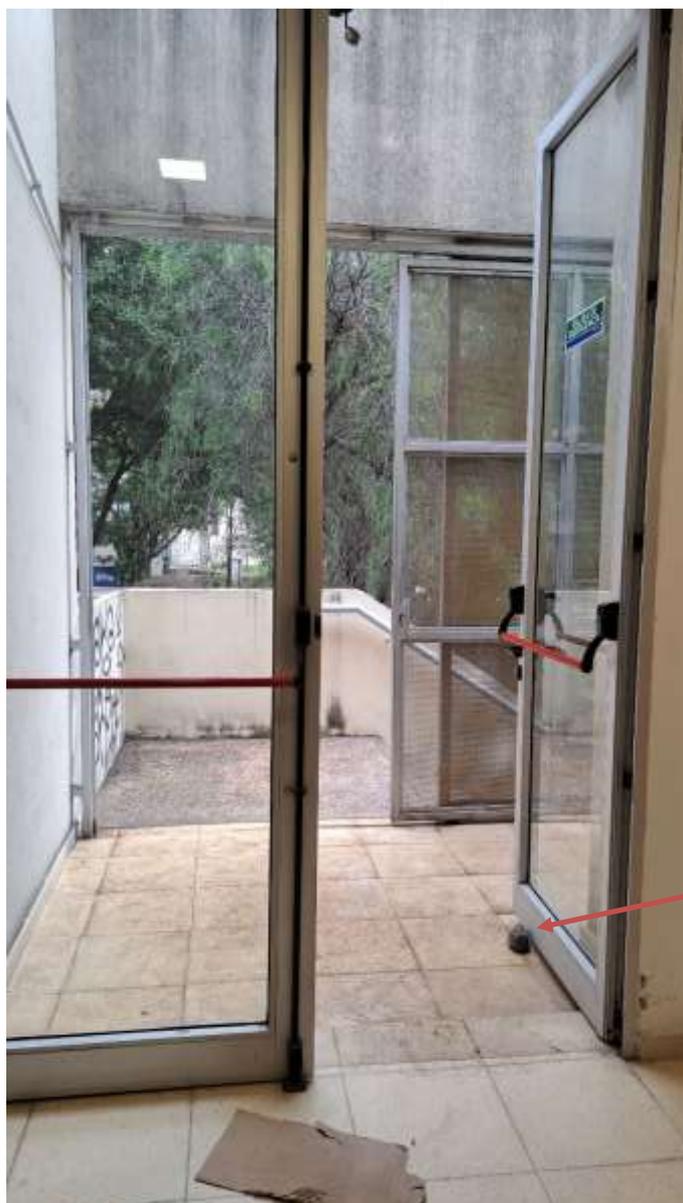
Imagen 3

Puerta de salida sur-oeste (CIME): existe un problema similar con la falta de traba, que no ha sido instalada y se sostienen con una piedra como se muestra en la imagen 3. **Informado en reportes del año 2024.**

Recomendación. Retomar el expediente iniciado ante la SISP para solucionar este problema.
